# SONDERMARKIERUNGEN MOTORRADVERKEHR

Evaluierung

Evaluierung  
Wien, 2021.

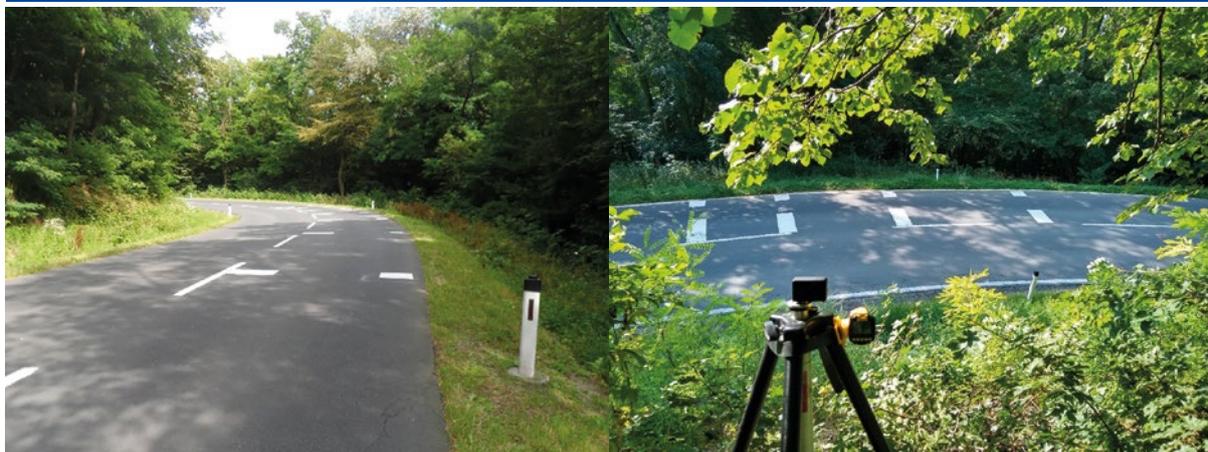
ABBILDUNG 9: Untersuchungsstelle L 213, km 3,70, nach Aufbringung der Markierung 2016 (Fahrtrichtung Stotzing bzw. Norden)

ABBILDUNG 10: Zustand der Markierung 2020 (Blickrichtung Osten, Kurvenscheitel)

Der Zustand der Markierung war zum Zeitpunkt der Untersuchung generell als gut bis sehr gut zu beschreiben. Die Markierungen waren noch immer großflächig vorhanden und wiesen nur leichte Beschädigungen (Risse, ausgefranzte Kanten) auf (s. Abbildung 11).

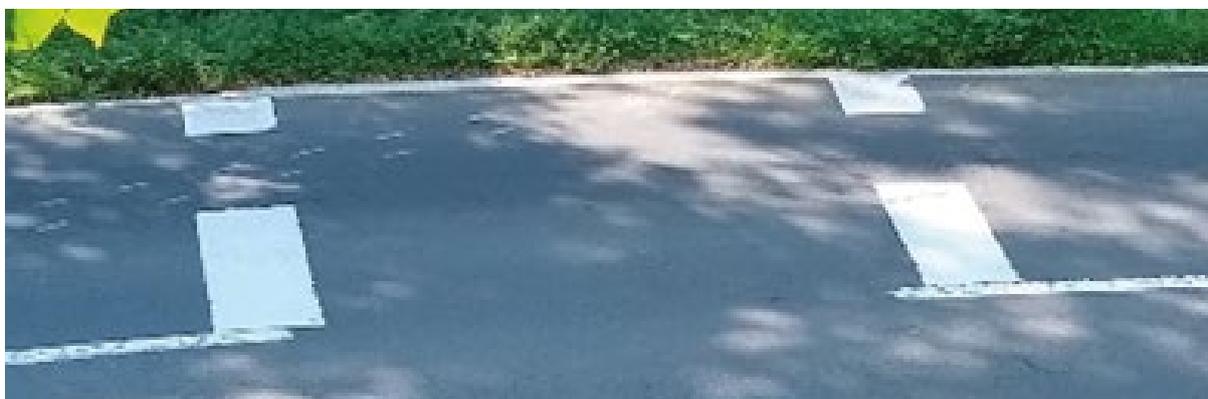
ABBILDUNG 11: L 213, km 3,70, Sondermarkierung Balken, zirka auf Höhe des Kurvenscheitels

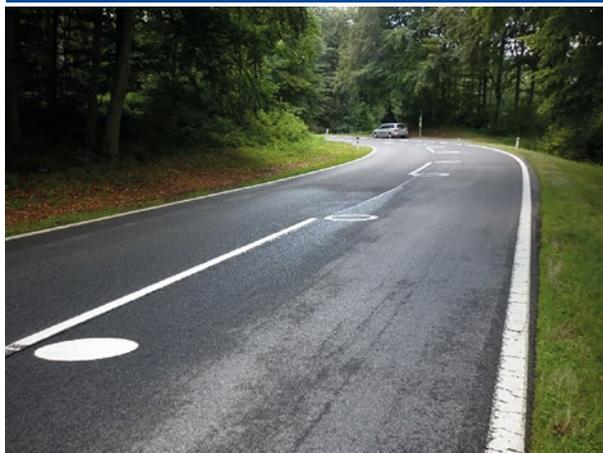
ABBILDUNG 12: Untersuchungsstelle B 56, km 7,70, nach Aufbringung der Markierung 2016 (Fahrrichtung Süden)

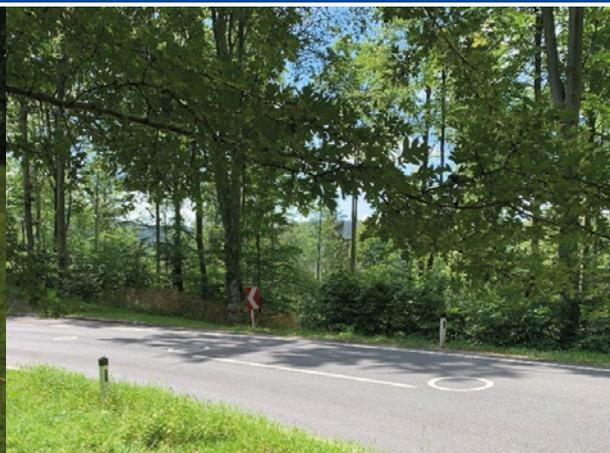
ABBILDUNG 13: Zustand der Markierung 2020 (Blickrichtung Südwesten)

Der Zustand der Markierung war zum Zeitpunkt der Untersuchung grundsätzlich als sehr gut zu beschreiben. Lediglich das Weiß der Folie war leicht verblasst. Es waren weiterhin alle Ellipsen vorhanden und diese wiesen außer leichten Haarrissen so gut wie keine Beschädigungen auf (s. Abbildung 14).

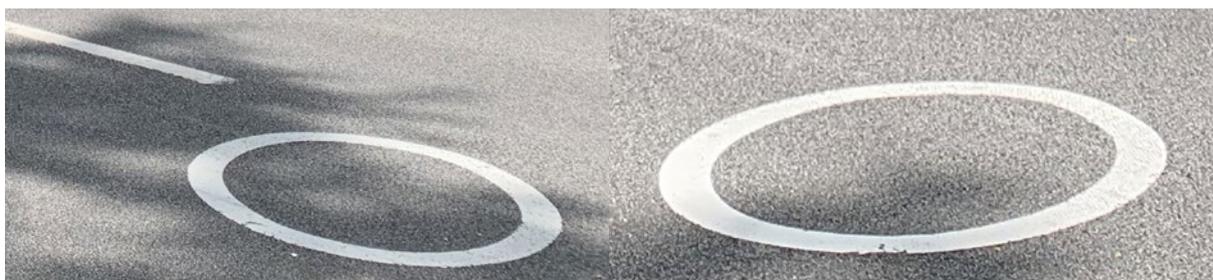
ABBILDUNG 14: B 56, km 7,70, Sondermarkierung Ellipsen; ausgewählte Ellipsen etwa auf Höhe des Kurvenscheitels

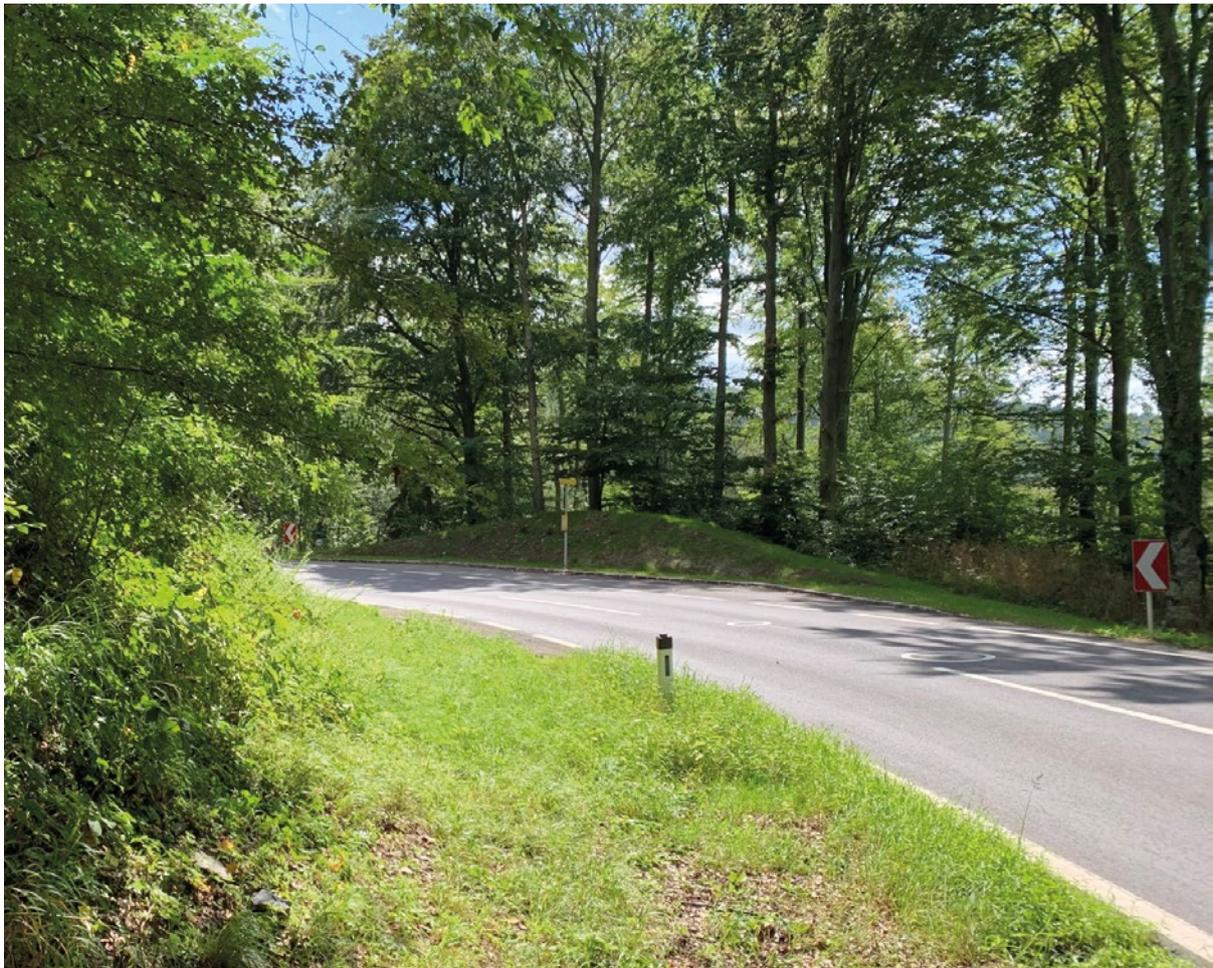
Folgendes hat sich seit 2016 verändert: Auf der Kurvenaußenseite wurden Leitwinkel angebracht, d. h., die Straßenausrüstung wurde auf der Kurvenaußenseite verändert. Leitpflocke gab es nach wie vor an der Kurveninnen- und Kurvenaußenseite. Der Bereich der Bushaltestelle wurde baulich etwas umgestaltet (Bordstein in Richtung Norden verlängert; Damm höher aufgeschüttet, s. Abbildung 15).

ABBILDUNG 15: B 56, Untersuchungsstelle Kurvenausgang (Höhe Bushaltestelle Geschriebenstein Kalköfen)

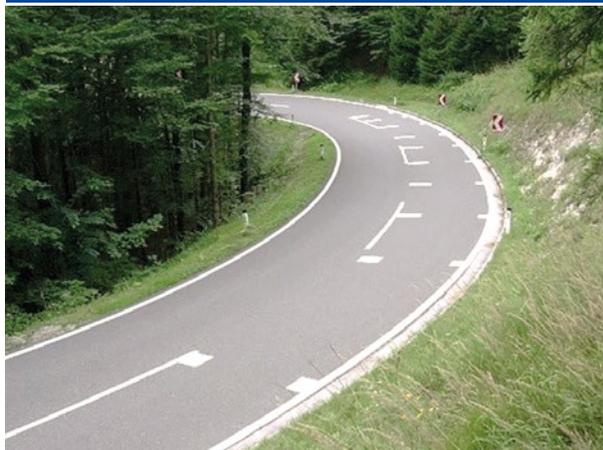
ABBILDUNG 16: Untersuchungsstelle B 21, km 62,30, nach Aufbringung der Markierung 2016 (Fahrtrichtung Westen)

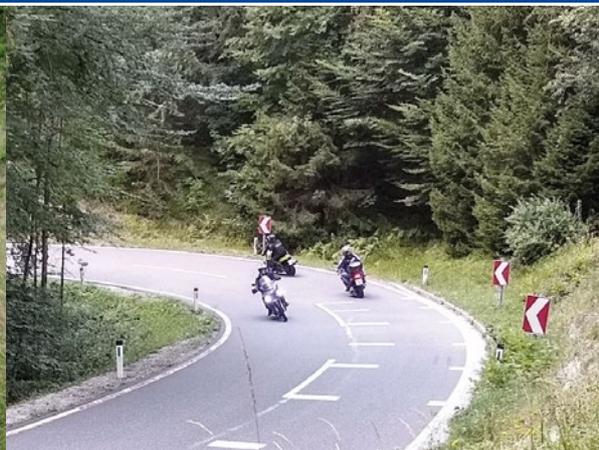
ABBILDUNG 17: Zustand der Markierung 2020 (Fahrtrichtung Westen)

An dieser Untersuchungsstelle war der Zustand der äußeren, an der Randlinie befindlichen Balken als sehr gut zu bezeichnen. Der Zustand der inneren, links am Fahrstreifen in Fahrtrichtung aufgebrachten Balkenmarkierungen war nicht einheitlich zu bewerten. Die ersten sechs bis sieben Balken konnten als gut bis sehr gut erhalten eingestuft werden. Die letzten vier Balken waren teilweise abgefahren, wobei die letzten zwei Balken im Bereich der Straßenmitte sehr stark abgefahren waren, rechtsseitig allerdings noch etwas besser erhalten und sichtbar geblieben waren (s. Abbildung 18).

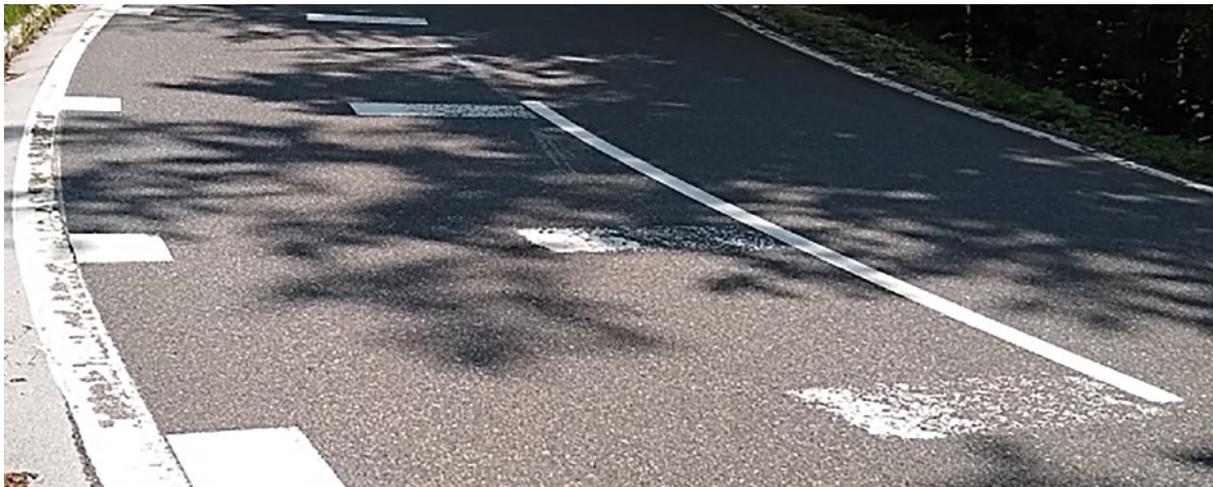
**ABBILDUNG 18:** B 21, km 62,30: Die letzten drei Balken in Fahrtrichtung, innen zirka auf Höhe des Kurvenscheitels, wurden stark abgefahren.

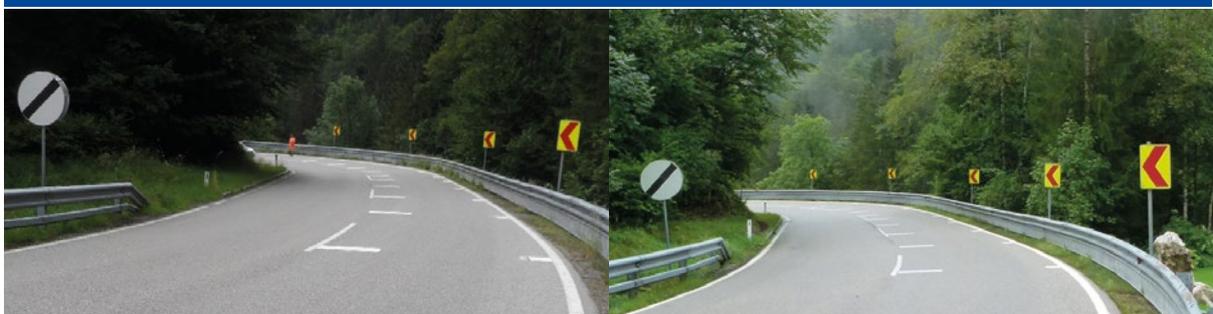
**ABBILDUNG 19:** Untersuchungsstelle B 25, km 67,10, nach Aufbringung der Markierung 2016 (Fahrtrichtung Süden)

**ABBILDUNG 20:** Zustand der Markierung 2020 (Fahrtrichtung Süden)

Ähnlich wie bei der Stelle auf der B 21 konnte hier festgestellt werden, dass die äußeren Balken (Fahrbahnrand) gut bis sehr gut erhalten geblieben waren, ebenfalls die ersten sechs Balken der Sondermarkierung innen bzw. links am Fahrstreifen. Die letzten vier innen aufgebracht Balken wurden in Fahrtrichtung zunehmend schlechter bzw. sind stärker abgefahren worden. Der vorletzte Balken war noch einigermaßen erkennbar, während der letzte Balken als größtenteils abgefahren beschrieben werden konnte (s. Abbildung 21). Die Fahrlinie der Motorradfahrenden wird durch die „Fahrgasse“ vorgegeben. Idealerweise wird die Linkskurve im „Korridor“ zwischen den Balken bereits so angefahren, dass das Fehlen des letzten Balkens keine entscheidende Auswirkung auf die Fahrlinie mehr haben sollte.

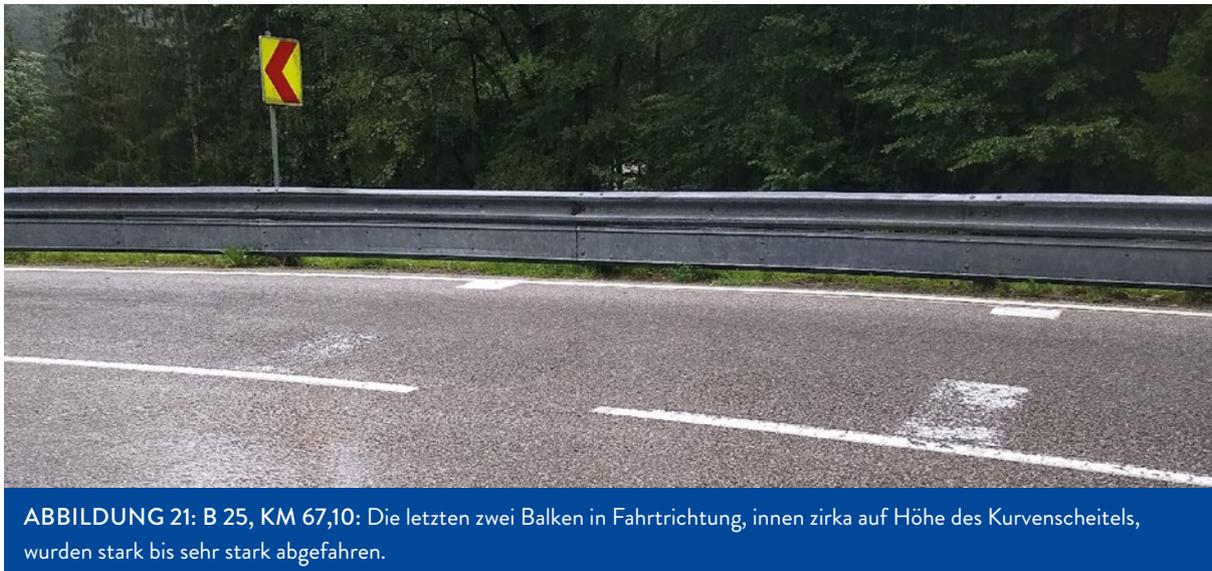
An dieser Kurve wurden die Leitschienen an der Kurvenaußenseite bereits mit einem Unterfahrschutz versehen. Mittels eines Unterfahrschutzes können Leitschienen entschärft werden. Es handelt sich dabei um eine passive Maßnahme zur Verbesserung der Verkehrssicherheit. Speziell hinsichtlich der Motorradfahrenden kann damit die Unfallschwere verringert werden (Schutz vor Anprall an Leitschienenpfosten sowie vor Durchrutschen und Anprall an sekundäre Hindernisse).

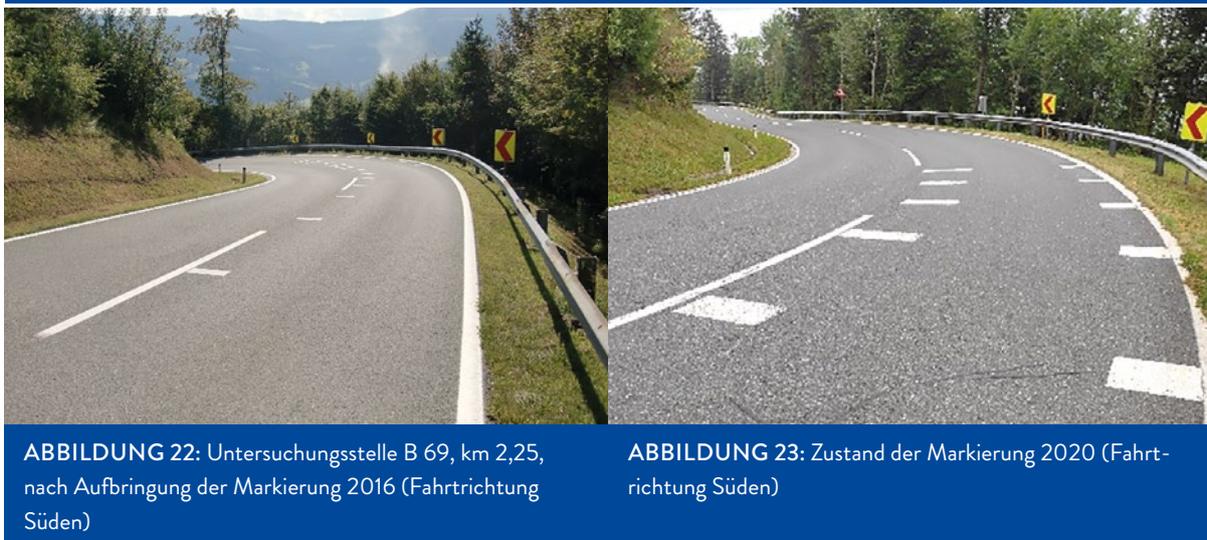
ABBILDUNG 22: Untersuchungsstelle B 69, km 2,25, nach Aufbringung der Markierung 2016 (Fahrtrichtung Süden)

ABBILDUNG 23: Zustand der Markierung 2020 (Fahrtrichtung Süden)

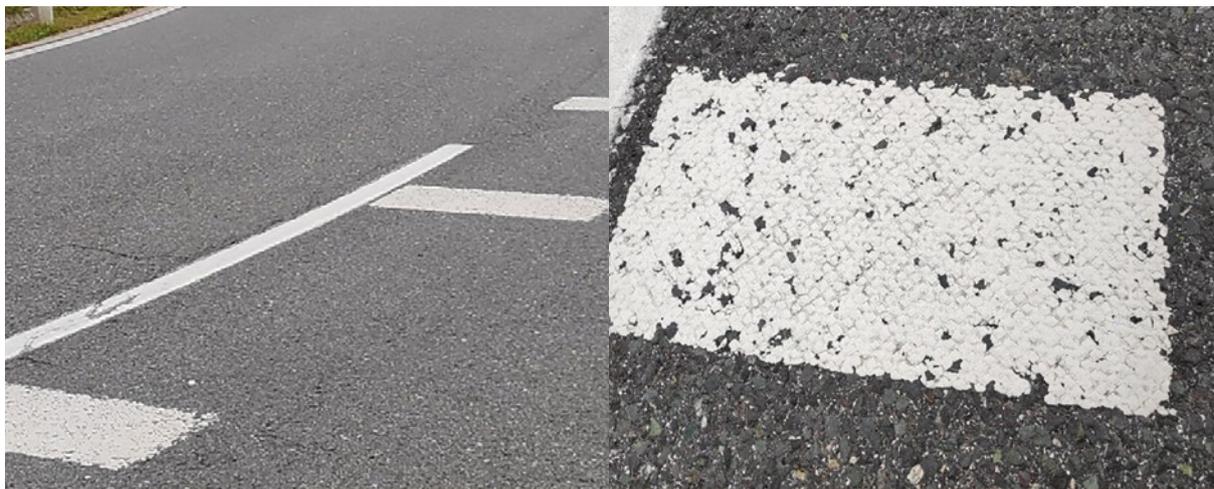
ABBILDUNG 24: B 69: Detailansichten der innenliegenden Balkenmarkierungen

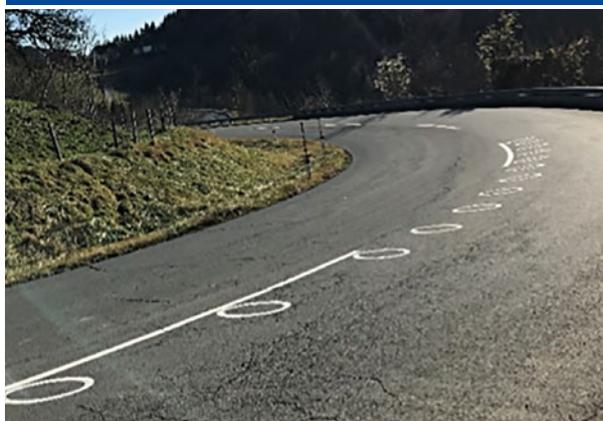
ABBILDUNG 25: Untersuchungsstelle B 70, km 111,90, nach Aufbringung der Markierung 2016 (Fahrtrichtung Süden)

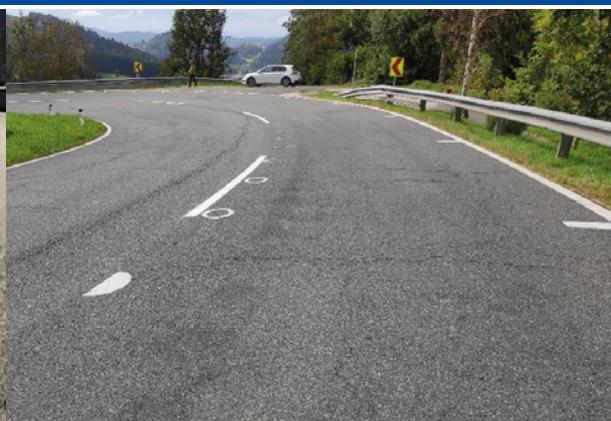
ABBILDUNG 26: Zustand der Markierung 2020 (Fahrtrichtung Süden)

An dieser Untersuchungsstelle sind die Ellipsenmarkierungen sehr stark abgefahren worden. Nur mehr der ausgefüllte Halbkreis (Beginn der Sondermarkierung) und die nachfolgenden zwei Ellipsen sind gut erhalten geblieben. Die zwei nachfolgenden Ellipsen waren noch teilweise als solche erkennbar. Die restlichen Ellipsen waren nur mehr spärlich zu erkennen (s.

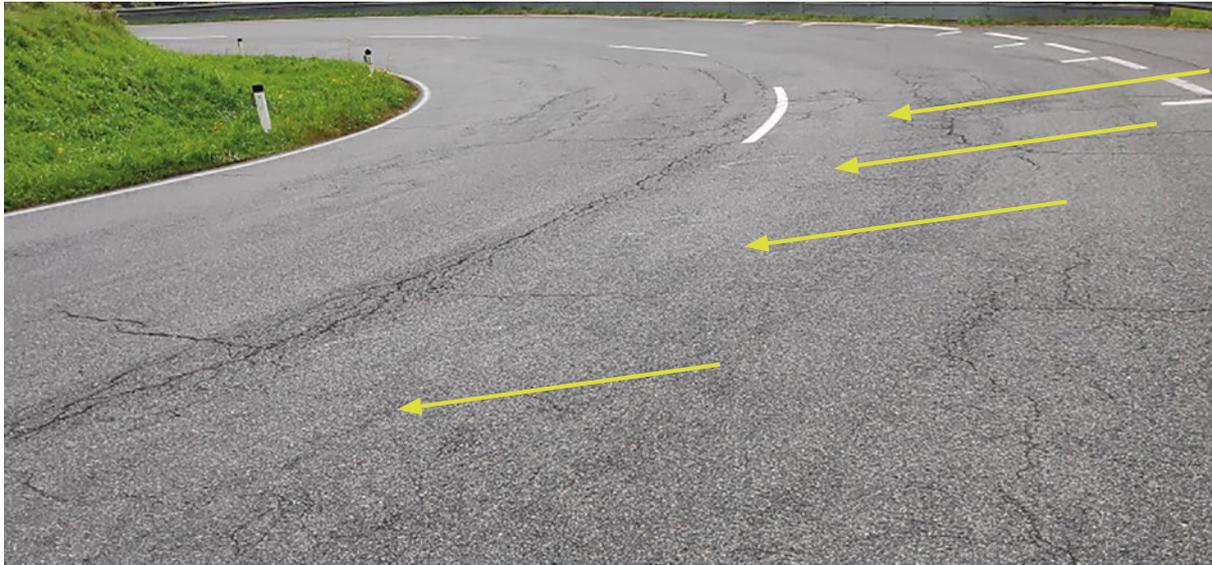
ABBILDUNG 27: B 70: Reste kaum bis nicht erkennbarer Ellipsenmarkierungen (durch Pfeile hervorgehoben)

Abbildung 27). Der Zustand der äußeren Balkenmarkierungen konnte mit gut bis sehr gut bewertet werden.

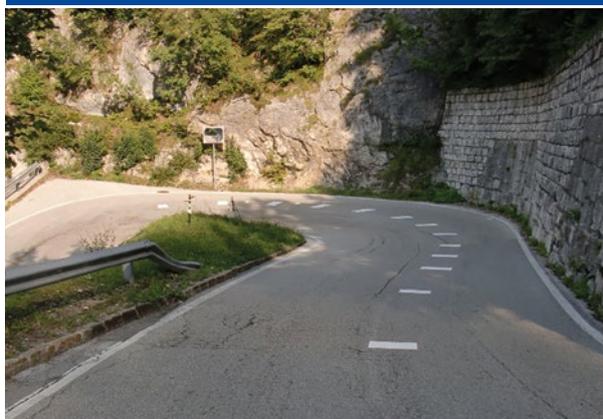
ABBILDUNG 28: Untersuchungsstelle B 91, km 20,91, nach Aufbringung der Markierung 2016 (Fahrtrichtung Süden)

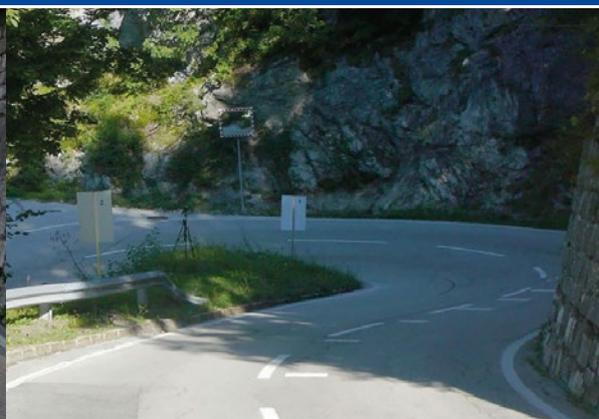
ABBILDUNG 29: Zustand der Markierung 2020 (Fahrtrichtung Süden)

An dieser Untersuchungsstelle waren nur mehr jene Balkenmarkierungen vorhanden, die in der Rechtskurve bzw. dem Straßenabschnitt vor der Kehre inklusive dem Kurveneingang aufgetragen wurden (s. Abbildung 30). Die Aufbringung der Balkenmarkierung im Bereich des Kurvenscheitels und des Kurvenausgangs der Linkskurve (s. Abbildung 28) war an dieser Stelle nicht primär auf die in Richtung Süden fahrenden Motorradlenkenden ausgerichtet. Damit sollte der Fahrstreifen für die im Innenbogen der Kehre in Richtung Norden Fahrenden verdeutlicht werden. Da in dieser Kehre eine Leitlinie aufgebracht wurde, war die Balkenmarkierung im Kehrenbereich selbst nicht mehr notwendig.

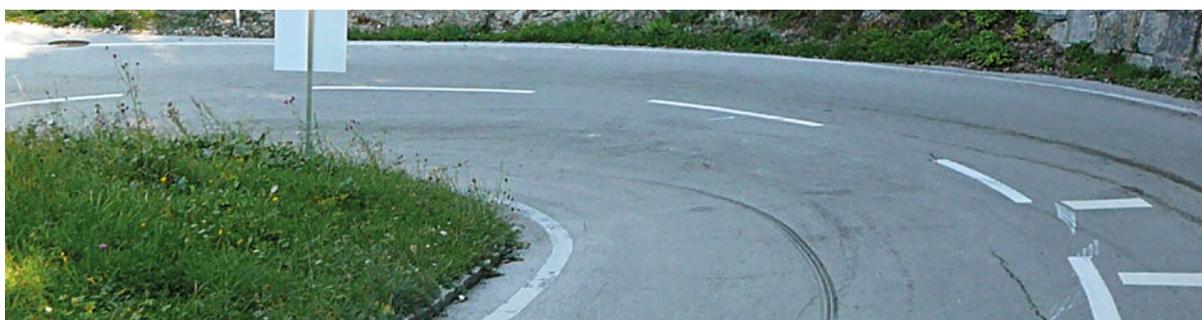
ABBILDUNG 30: B 91: Fehlende Sondermarkierung am Kurvenscheitel und Kurvenausgang

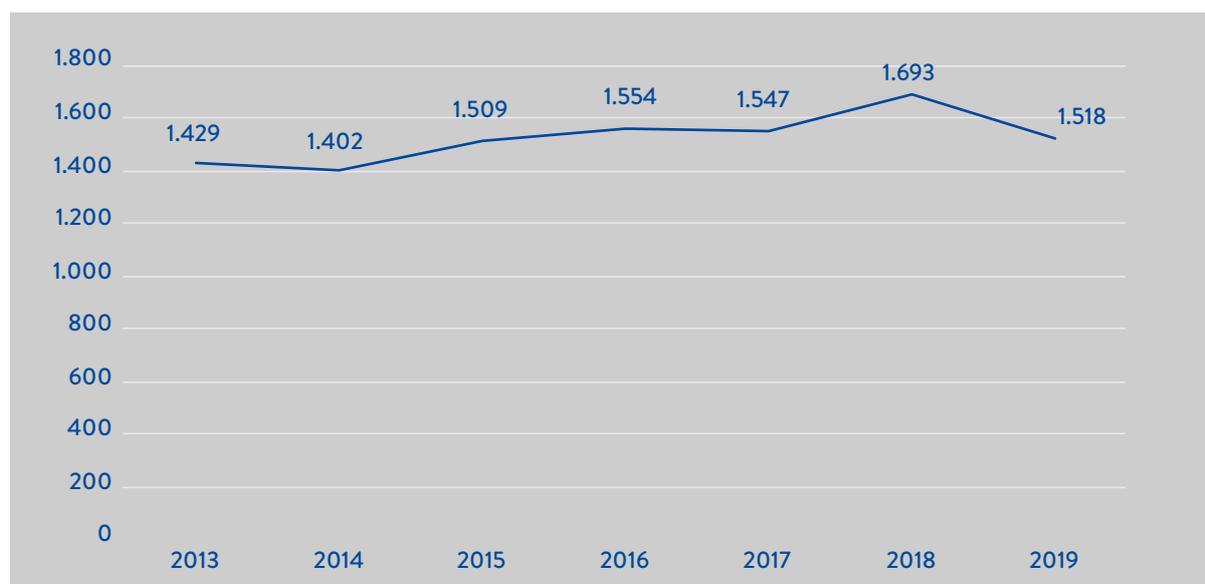
Bei den Motorradunfällen im Freiland auf LB-Straßen war in den Jahren 2013-2019 ein leicht steigender Trend zu bemerken, 2019 wurden gegenüber 2018 jedoch wieder weniger dieser Unfälle registriert.

ABBILDUNG 31: Entwicklung der Unfälle mit Personenschaden, Motorradunfälle im Freiland auf LB-Straßen, 2013-2019; Quelle: Statistik Austria

Im Zeitraum 2013-2015 wurden im jährlichen Schnitt 1.447 Unfälle mit Personenschaden mit Motorradbeteiligung auf LB-Straßen im Freiland registriert. In den Jahren 2017-2019 lag der Wert bei durchschnittlich 1.586 Unfällen, das ist im Vergleich ein Anstieg um fast 10%.

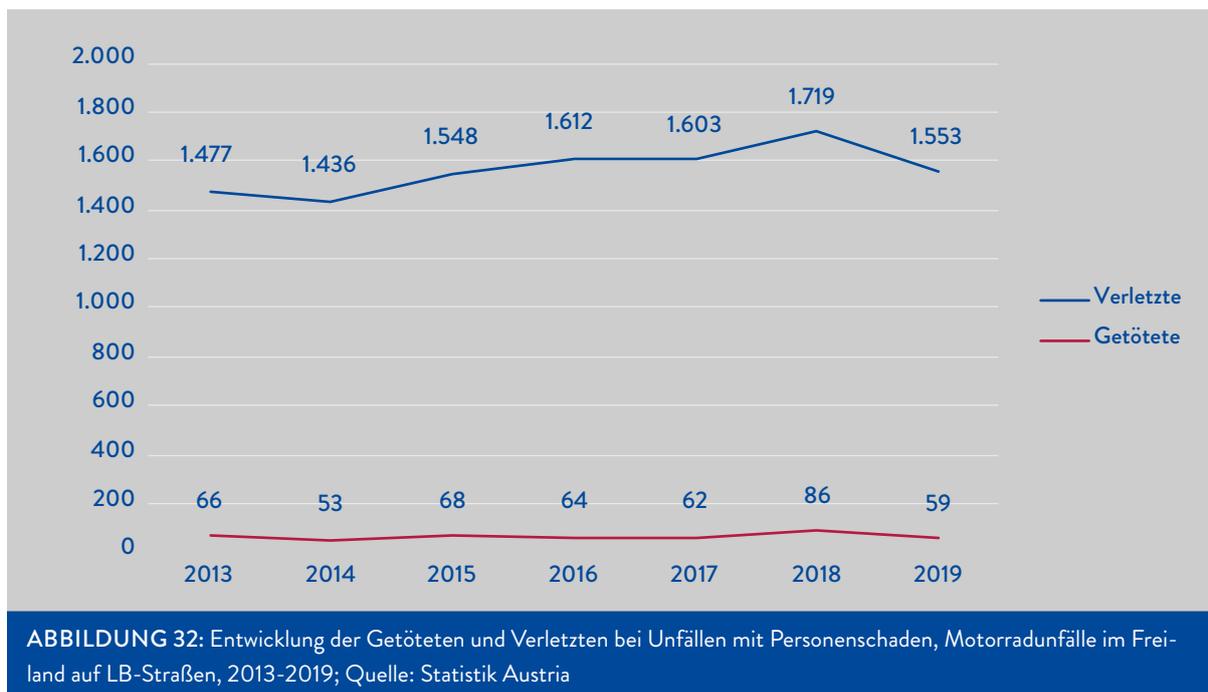
Die Zahlen der bei Motorradunfällen auf LB-Straßen im Freiland Verletzten und Getöteten wiesen im Betrachtungszeitraum dieselbe Charakteristik auf wie die Gesamtzahlen der Motorradunfälle.

Wie bei den Unfällen mit Personenschaden war im Vergleich des Zeitraums 2013-2015 mit den Jahren 2017-2019 eine Steigerung der Verletzten- und Getötetenzahlen um rund 10% zu konstatieren.

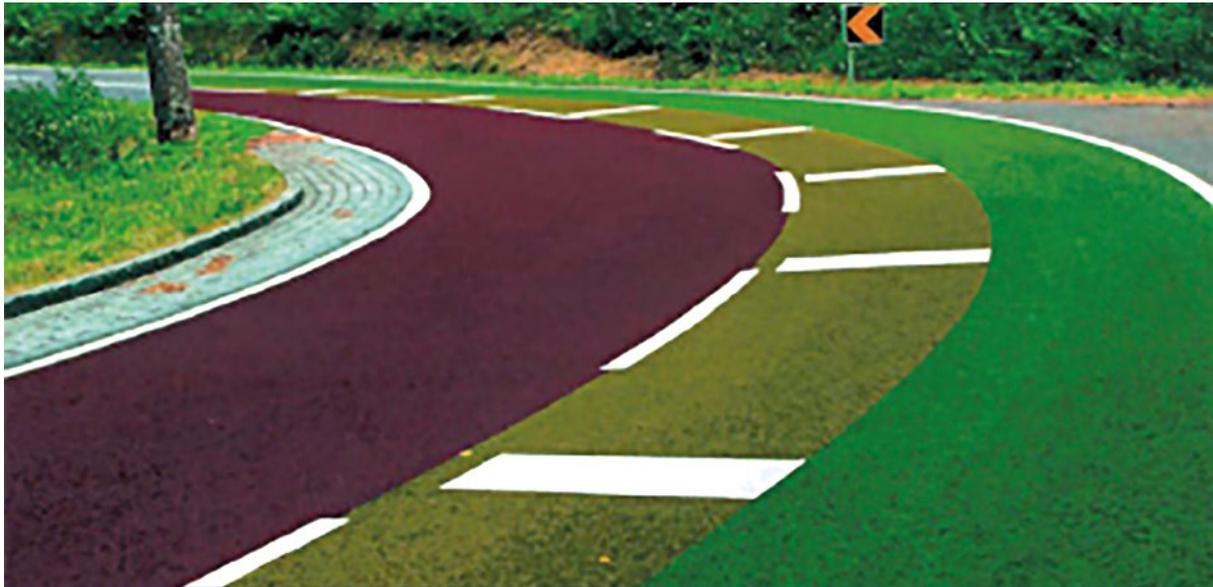
ABBILDUNG 33: Zonen einer Kurvenfahrt; Quelle: Mangen, 2020

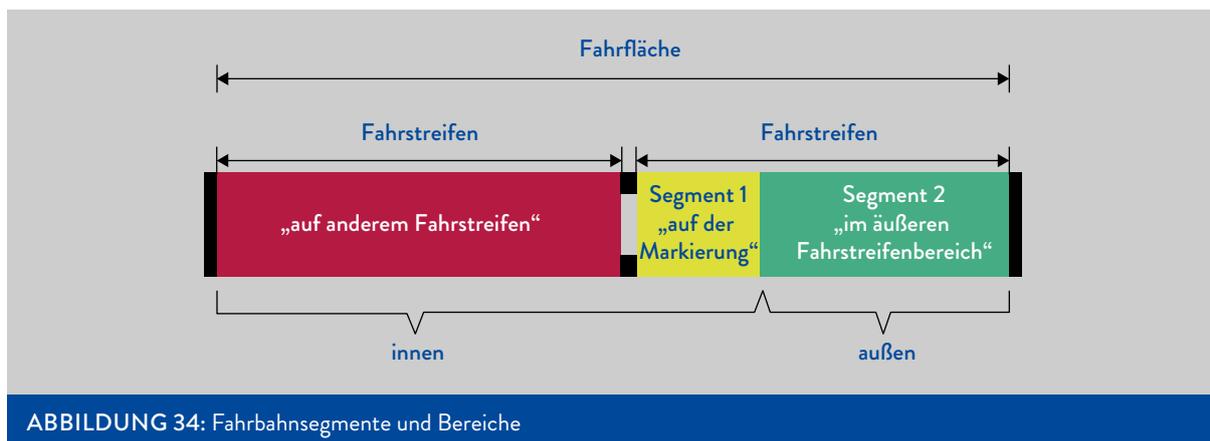
Der äußere Fahrstreifenbereich umfasst die beiden äußeren Fahrstreifendrittel und deckt somit jenen Teil ab, der frei von der Sondermarkierung geblieben ist bzw. in dem sich die vorgegebene/empfohlene „Fahrgasse“ befindet (grün). Im äußeren Segment fahren Motorradlenkende demnach die sicherste Kurvenfahrlinie. Der innere Fahrstreifenbereich umfasst das innere Fahrstreifendrittel (gelb) und den anderen Fahrstreifen (rot).

ABBILDUNG 34: Fahrbahnsegmente und Bereiche

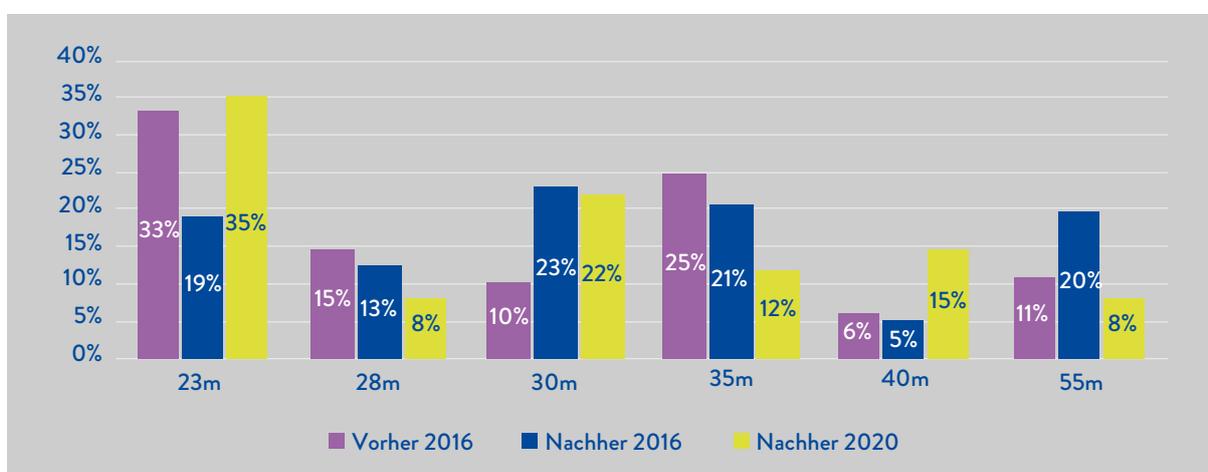
Die Radien der untersuchten Kurven (ohne Kehre B 91) liegen im Bereich zwischen 23 m und 55 m. Bei der Vorher-Erhebung 2016 waren die meisten Fälle in der Kurve mit 23 m Radius zu verzeichnen, während bei der Nachher-Erhebung 2016 die höchste Anzahl in Kurven mit ei-

ABBILDUNG 35: Verteilung der Beobachtungsfälle im Kurvenscheitel nach Kurvenradien im Vergleich in Prozent

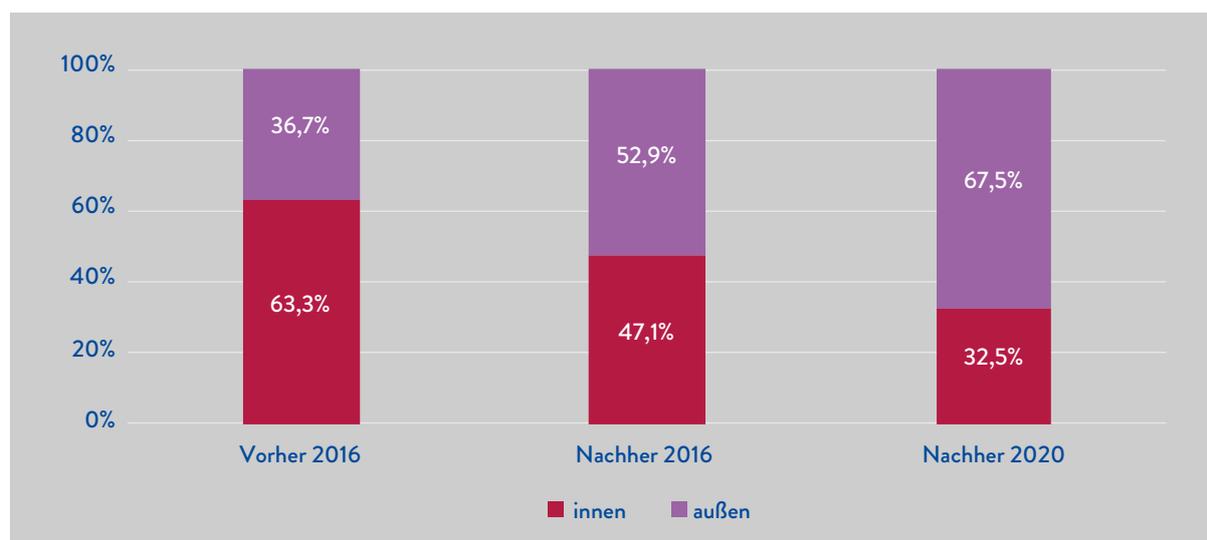
Bei der Nachher-Untersuchung 2020 führen wiederum signifikant mehr Motorradfahrende in der äußeren Segmentgruppe als bei der Nachher-Erhebung 2016 (Nachher 2016 rund 53% zu Nachher 2020 rund 68%;  $\chi^2=70,437$ ;  $df=1$ ;  $p=0,000^5$ ), wobei auch die Unterschiede zwischen den einzelnen Segmenten signifikant waren ( $\chi^2=71,487$ ;  $df=2$ ;  $p=0,000$ ) (s. Abbildung 37 und Abbildung 38).

ABBILDUNG 37: Fahrlinienwahl nach Segmentgruppen im Vergleich in Prozent

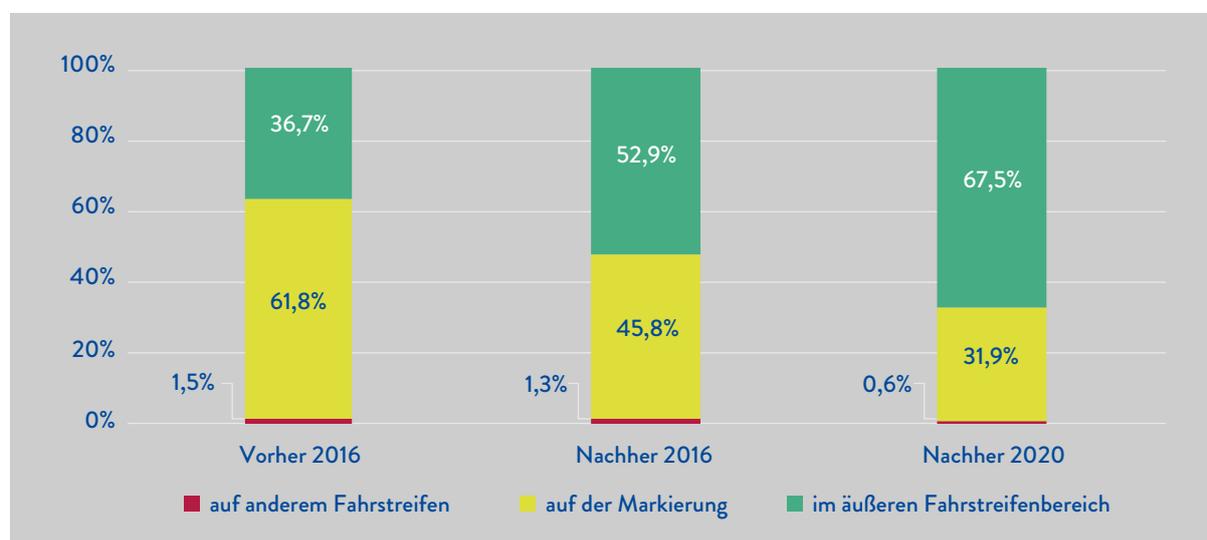
ABBILDUNG 38: Fahrlinienwahl nach Segmenten im Vergleich in Prozent

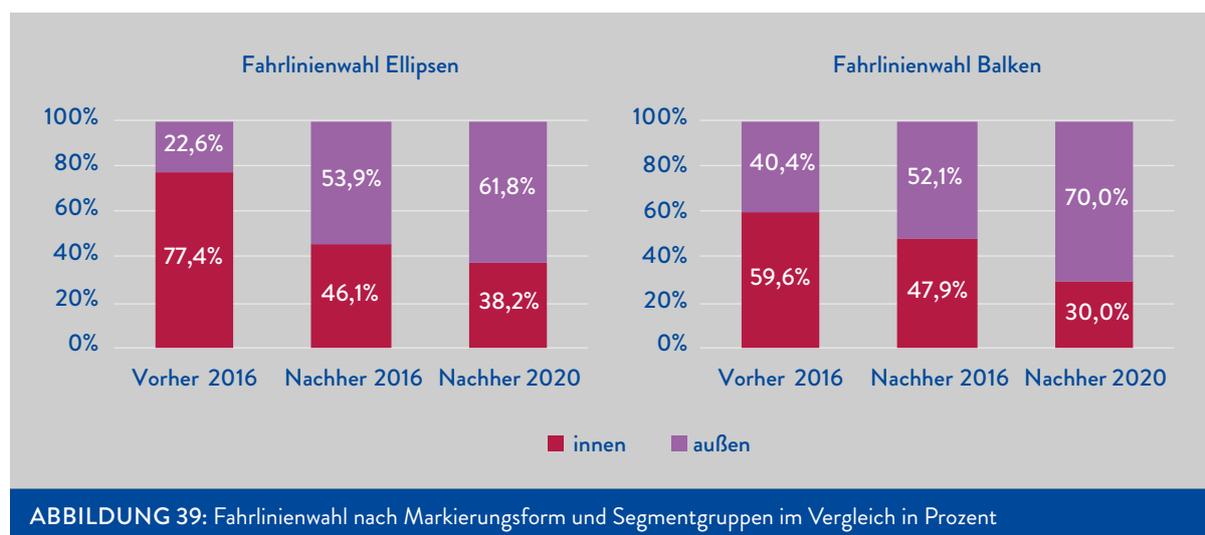
trifft sowohl für Balken- als auch Ellipsenmarkierung zu. Bei beiden Arten der Sondermarkierung konnte im Vergleich Nachher 2016 zu Nachher 2020 eine signifikante Verlagerung der Fahrlinien in das äußere Segment beobachtet werden (Ellipsen:  $\text{Chi}^2=6,921$ ;  $\text{df}=1$ ;  $p=0,0085$ ). Dieser Effekt war in Kurven mit Balkenmarkierung stärker ausgeprägt ( $\text{Chi}^2=68,272$ ;  $\text{df}=1$ ;  $p=0,000$ ).

ABBILDUNG 39: Fahrlinienwahl nach Markierungsform und Segmentgruppen im Vergleich in Prozent
